**INSTITUTO FEDERAL DE EDUCAÇÃO, CIÊNCIA E TECNOLOGIA DO SERTÃO
PERNAMBUCANO
CURSO DE BACHARELADO EM ENGENHARIA CIVIL CAMPUS
SERRA TALHADA**

**ANÁLISE DE MANIFESTAÇÕES PATOLÓGICAS EM
FACHADAS RESIDENCIAIS**

Trabalho de Conclusão do Curso de bacharelado em Engenharia Civil do Instituto Federal de Educação, Ciência e Tecnologia do Sertão Pernambucano, Campus Serra Talhada, como requisito para obtenção do título de Engenheira Civil.

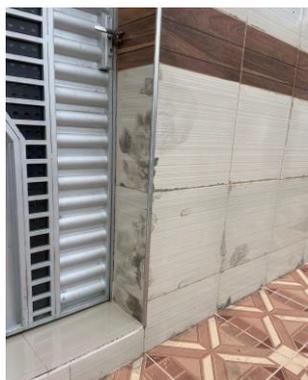
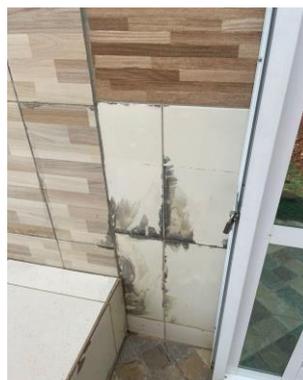
Figura 25: Manchas por infiltração. Figura 26: Manchas por infiltração.

Nas Figuras 25 e 26, pode-se observar manchas escuras d'água na cerâmica da fachada encontrada na residência 1 e 4.

Desse modo, se as manchas estiverem relacionadas ao rejunte entre as cerâmicas, é recomendado remover e substituir o rejunte danificado e aplicar o novo rejunte. Em outros casos é necessário a retirada de todo revestimento e assentamento de um novo, para que esse problema não volte a acontecer, é fundamental a aplicação de impermeabilizantes adequados para evitar futuras infiltrações e manchas, isso ajudará a proteger contra a penetração de água e umidade (MELCHIADES *et al.*, 2023).

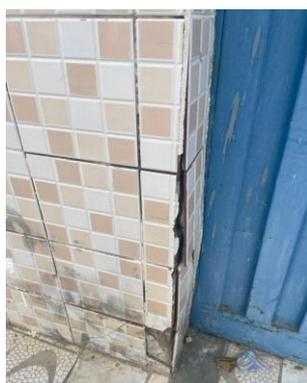
Nas Figuras 27 e 28, percebe-se o descolamento do revestimento cerâmico proveniente de umidade encontrada nas residências 2, 7 e 10 respectivamente.

Figura 27: Deslocamento cerâmico cerâmico na parte inferior.

O ideal é a remoção do revestimento solto, as peças de cerâmicas soltas ou danificadas devem ser cuidadosamente removidas da fachada. Também remover a argamassa adesiva atual e refazer o trabalho para assegurar uma boa aderência entre a cerâmica e a nova argamassa. Após a instalação do novo revestimento cerâmico, é importante selar as juntas e aplicar qualquer acabamento necessário para proteger a fachada contra danos futuros e garantir uma aparência estética satisfatória (MERGULHÃO, 2012).

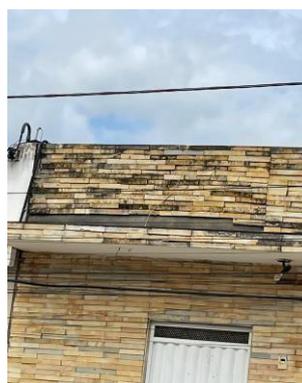
Figura 28: Descolamento na parte superior.

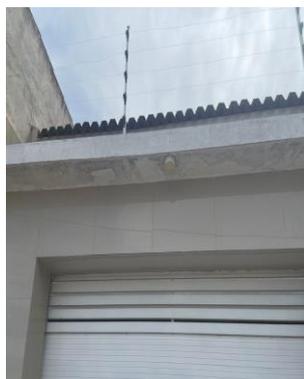
Nas Figuras 29 e 30 são apresentadas manchas de infiltrações e fissuras. Tais fenômenos foram encontrados na residência 3.

Figura 29: Manchas de infiltração.

remediar a situação, sugere-se que nos locais onde apresentarem fissuras, é necessário renovar a camada de reboco e aplicar um novo acabamento. Após essas etapas, deve-se aplicar uma nova camada de pintura utilizando tinta impermeabilizante, a fim de assegurar uma proteção mais robusta contra a umidade.

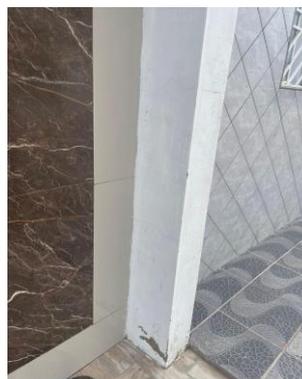
Figura 30: Fissuras.

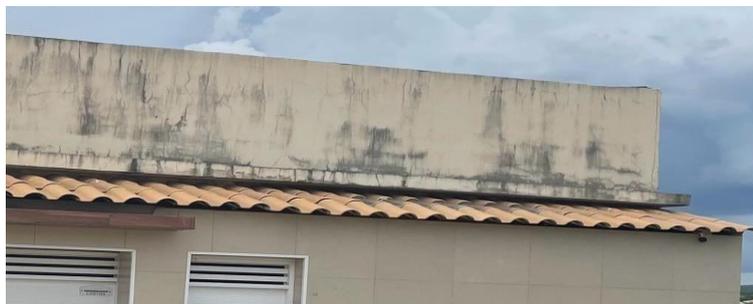
Nas Figuras 31, 32 e 33 foi observada a presença de bolores e fissuras encontrados na residência 5. Na parte superior, manchas escuras decorrente do desenvolvimento de microrganismos, tais como fungos, causado por infiltrações da água da chuva e ocorrência de fissuras existentes, já na lateral onde há presença de revestimento cerâmico ocorreram manchas escuras de infiltrações através do rejunte.

Figura 31: Sujidades de origem biológica.

Ainda o mesmo autor expressa que para que esses problemas sejam evitados, é necessário o reparo do revestimento superior e aplicação de impermeabilizante, na parte da cerâmica é fundamental a correção e aplicação de um novo revestimento junto com a aplicação de impermeabilizante.

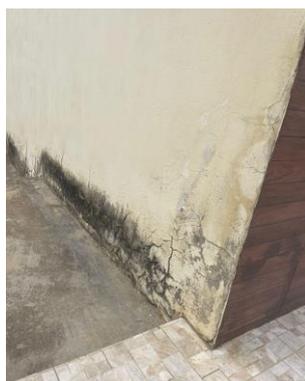
Figura 32: Bolor e fissuras.

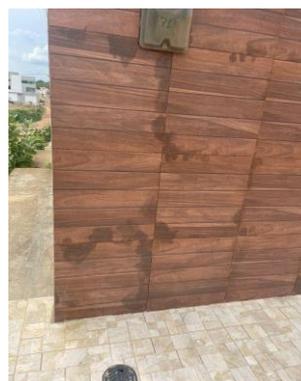
Figura 33: Manchas de umidade.

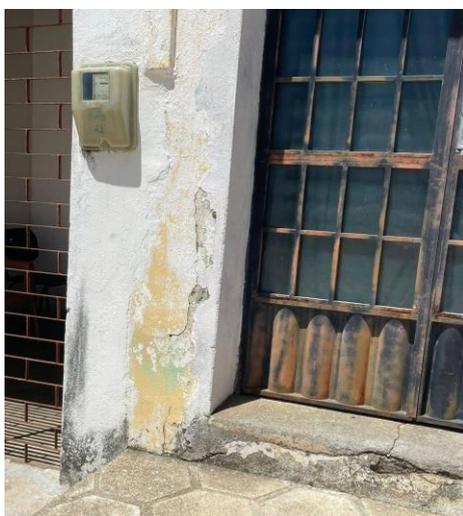
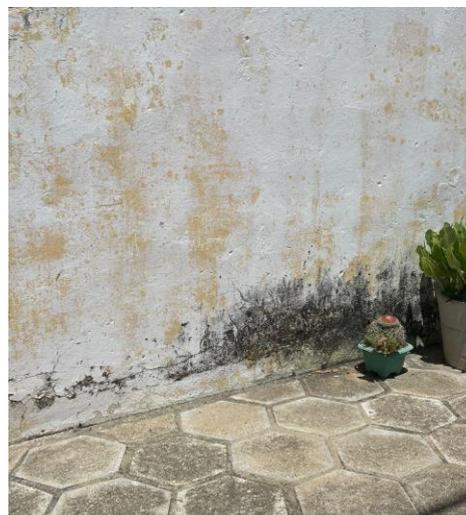
Figura 34: Fissuras e descolamento do reboco. Figura 35: Bolores e descoloração da tinta.

Nas Figuras 34 e 35, da residência 6, apresenta várias ocorrências de problemas, entre elas temos, como destacamento do reboco, desbotamento da tintura, fissuras e presença de microrganismos.

Uma das principais patologias apresentadas nesse ambiente da fachada é decorrente de umidade resultante de absorção por capilaridade, por consequência disso pode ter gerado outras anomalias decorrentes desse problema como bolor, fissuras e até o destacamento em parte do reboco.

Para resolver o problema, é aconselhável iniciar a correção das fissuras, em seguida, removendo a tinta da fachada e limpando a parede com uma solução de água sanitária ou desinfetante que ajude a evitar o crescimento de fungos e bolor. Por fim, deve-se aplicar uma nova camada de pintura com tinta impermeabilizante para garantir uma maior proteção contra a umidade (FERREIRA, 2018).

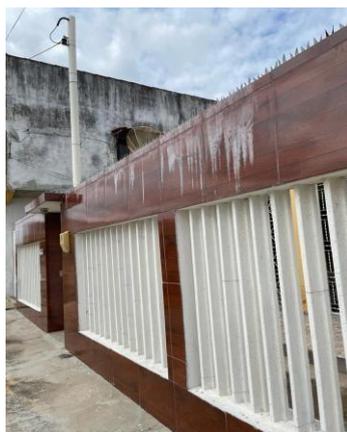
Na Figura 36, observa-se a presença de eflorescência no revestimento cerâmico na residência 8. Ao analisar o cenário, percebe-se um alto nível de eflorescência no revestimento cerâmico. É provocado pela presença de sais na argamassa de fixação ou no rejuntamento (CHAVES, 2009). A quantidade de água, a duração do contato, a temperatura e a porosidade dos materiais são elementos que favorecem o surgimento desta condição.

Segundo Lima (2018), as principais causas possíveis de eflorescências incluem a presença de sais solúveis no revestimento cerâmico, sais solúveis encontrados em materiais como água de amassamento, agregados ou aglomerantes, reações com a atmosfera e interações entre os compostos do cimento e da cerâmica. Para corrigir o problema, é recomendável remover a fonte de umidade, realizar a escovação e limpeza de toda a área com ácido, e, se necessário, remover todo o revestimento cerâmico e, eventualmente, o reboco, impermeabilizando toda a superfície para evitar a penetração de líquidos.

Figura 36: Eflorescência no revestimento cerâmico.

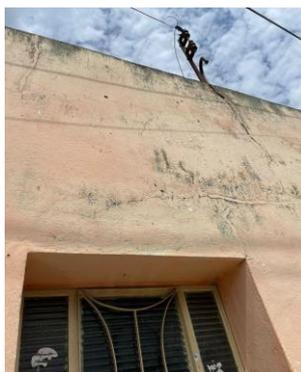
Na Figura 37, pode verificar-se a existência de várias fissuras e presença de bolor na parte superior encontrada na residência 9.

Figura 37: Bolor e fissuras.

deve-se aplicar uma nova camada de pintura com tinta impermeabilizante para garantir uma maior proteção contra a umidade.

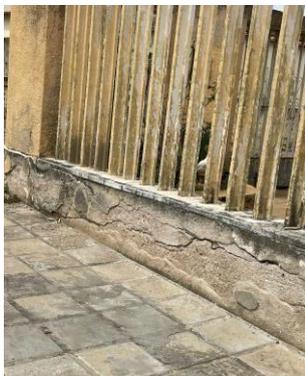
Nas Figuras 38 e 39, na residência 11, foram observadas em grande parte da fachada presença de várias trincas. Entre outras anomalias como descolamento do reboco, fissuras, bolor, manchas superficiais de umidade e desgaste do revestimento.

Figura 38: Trincas.

A correção para ambos os tipos de anomalias encontradas envolve um processo cuidadoso e detalhado. Primeiro, é necessário remover todo o revestimento que está comprometido ou danificado. Esse passo é crucial para garantir que todas as áreas afetadas sejam eliminadas, evitando problemas futuros. Após a remoção completa do revestimento prejudicado, o próximo passo é a aplicação de um novo revestimento, em seguida, aplicação de tela de poliéster juntamente com impermeabilizante para aumentar a resistência dos locais onde estão muito deteriorados e evitar problemas futuros. Este processo de refazer o revestimento é feito com atenção, para assegurar que a superfície fique uniforme e resistente, restaurando a integridade da área afetada (SUWENNY, 2019).

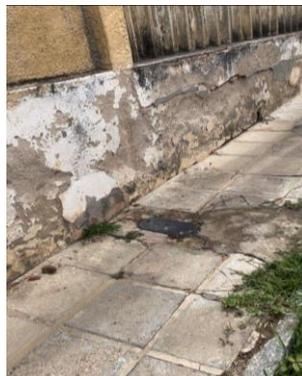
Figura 39: Descolamento do reboco.

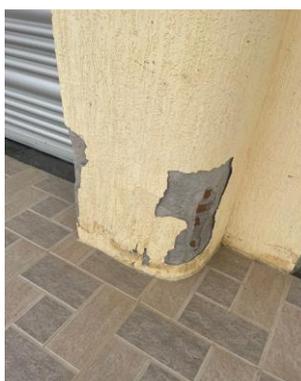
Na Figura 40, é exibido o levantamento realizado na residência 12, mostrando uma visão detalhada da parte inferior da fachada. Nessa imagem, é visível o problema de descolamento do reboco que afeta essa área específica da residência.

Esse problema resulta da ausência de uma adesão adequada entre o revestimento e a superfície de suporte. A principal causa é a umidade excessiva e a falta de chapisco. Para resolver a questão, é aconselhável remover todo o revestimento solto e aplicar chapisco, emboço e novo revestimento. Nesse caso, o descolamento está localizado próximo do piso, dessa forma, percebe-se a ocorrência de umidade por capilaridade do interior da alvenaria (SANTOS, 2021).

Figura 40: Descolamento do reboco.
