RELATÓRIO FINAL DE ESTÁGIO

Relatório de Estágio Supervisionado
apresentado ao curso Técnico Médio
Integrado em: Edificações do IF Sertão
PE – Campus Salgueiro, como requisito
parcial para obtenção do título de técnico.
Orientador (a): Mauro Farias Júnior
Supervisor (a): Maurílio Sampaio
Carvalho
Período: 24/maio a 09/agosto de 2017

3.1 – VISTORIA E LEVANTAMENTO DO ESTÁDIO CORNÉLIO DE BARROS

3.4 – FISCALIZAÇÕES DAS CONTRUÇÕES DAS CRECHES DE SALGUEIRO

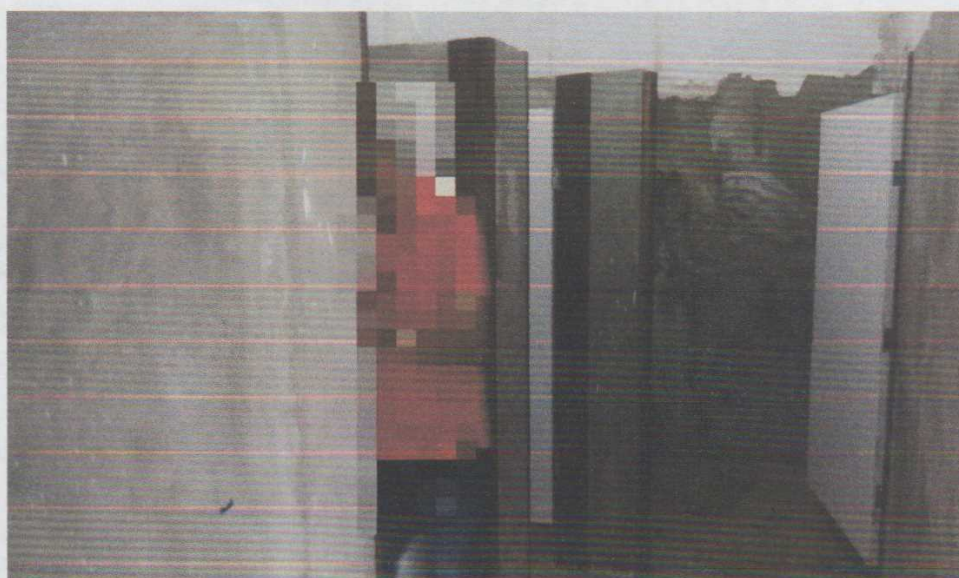
A princípio foi constatado irregularidades em um dos banheiros o qual não estava revestido de cerâmicas nas paredes (figura-1), e logo a seguir foi feito levantamento do vestiário e a vistoria de todo o estádio.

Figura-2 Banheiro irregular do estádio Cornélio de Barros

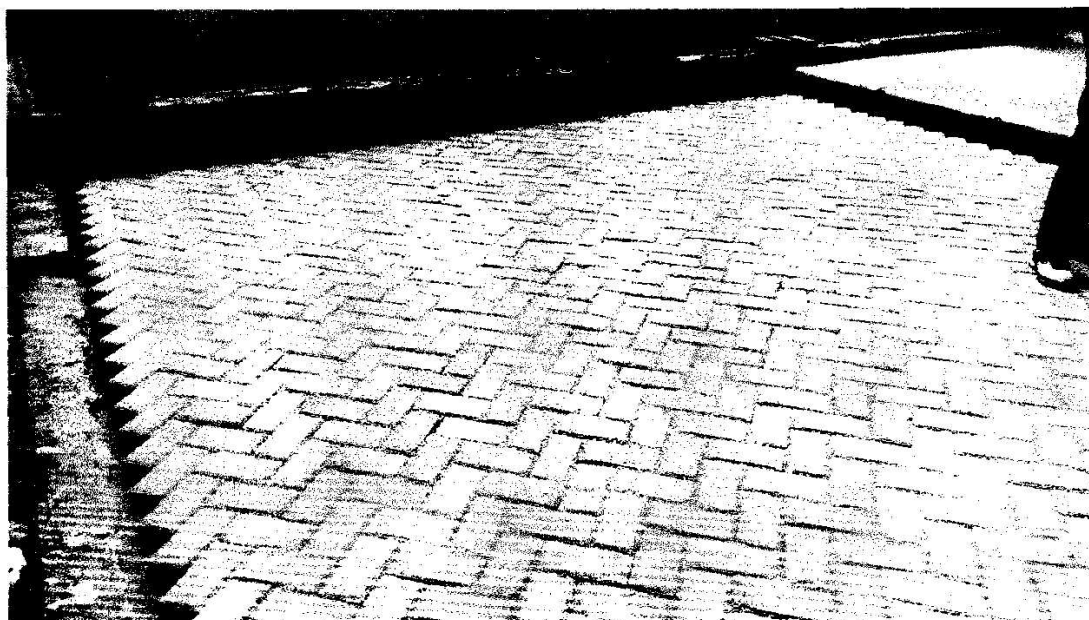
Semanalmente as creches situadas nos bairros da Cohab e do Planalto eram visitadas com a finalidade de fiscalização. Nas visitas que eram feitas constantemente, os técnicos juntamente com os estagiários acompanhavam todas as atividades executadas. Ao longo do processo foi constatado varias irregularidades como: reboco sem uma camada de chapisco antecedendo, locação equivocada, utilizações de matérias sem condições de uso etc. Mas todas as irregularidades eram reparadas.

Figura-6 Piso de bloco intertravado irregular da creche Cohab

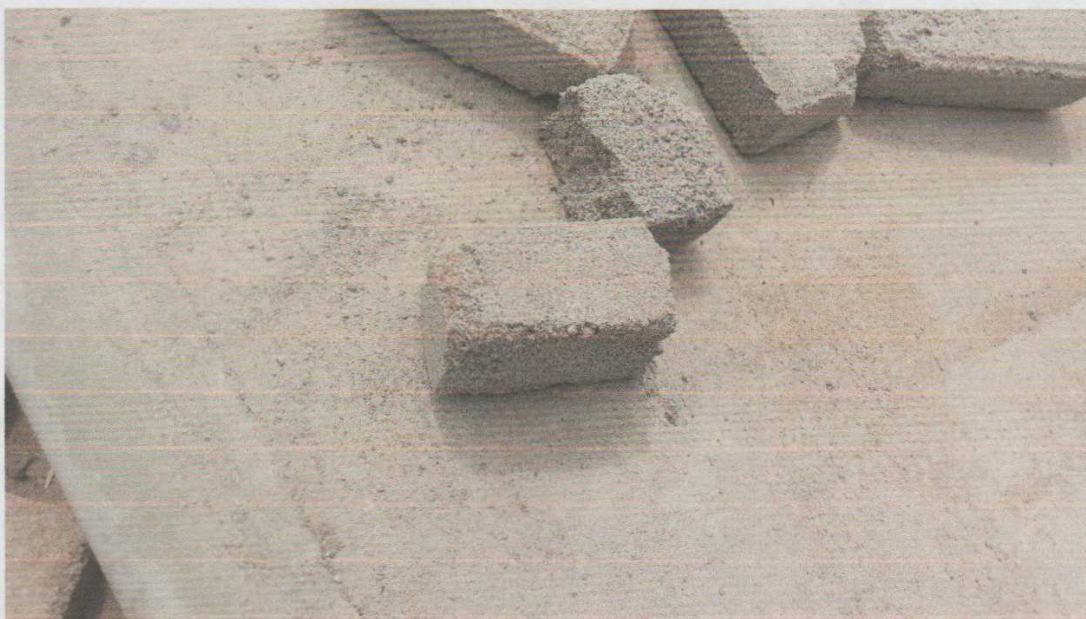
Figura-7 Bloco de concreto intertravado irregular da creche Cohab

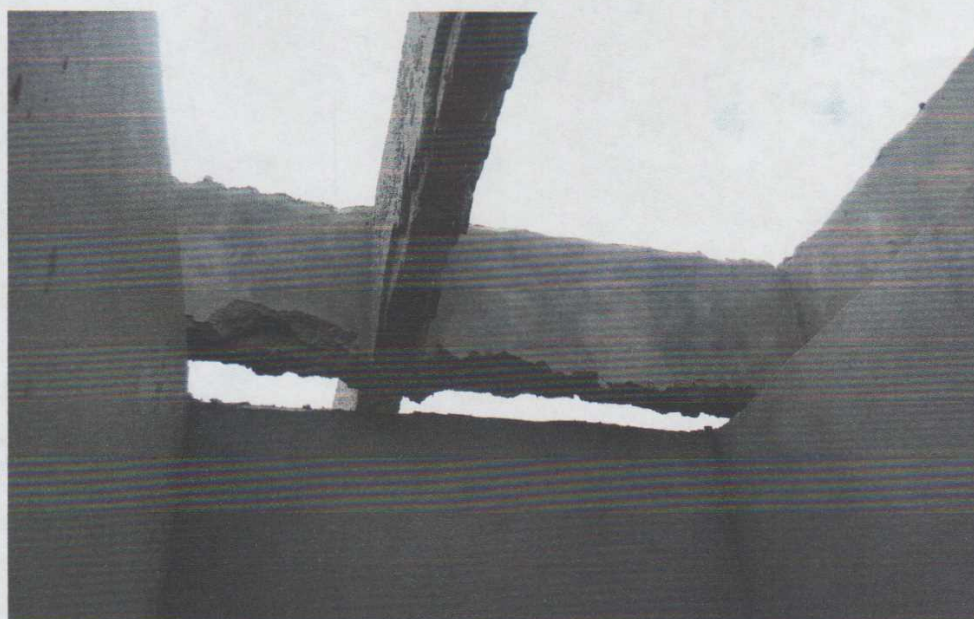
Figura-8 Locação irregular
