CURSO TÉCNICO MÉDIO INTEGRADO EM: EDIFICAÇÕES

VINÍCIUS DOS SANTOS GOMES

Relatório de Estágio Supervisionado apresentado ao curso Técnico Médio Integrado em: Edificações do IF Sertão PE – Campus Salgueiro, como requisito parcial para obtenção do título de Técnico em Edificações.

RELATÓRIO DE ESTÁGIO

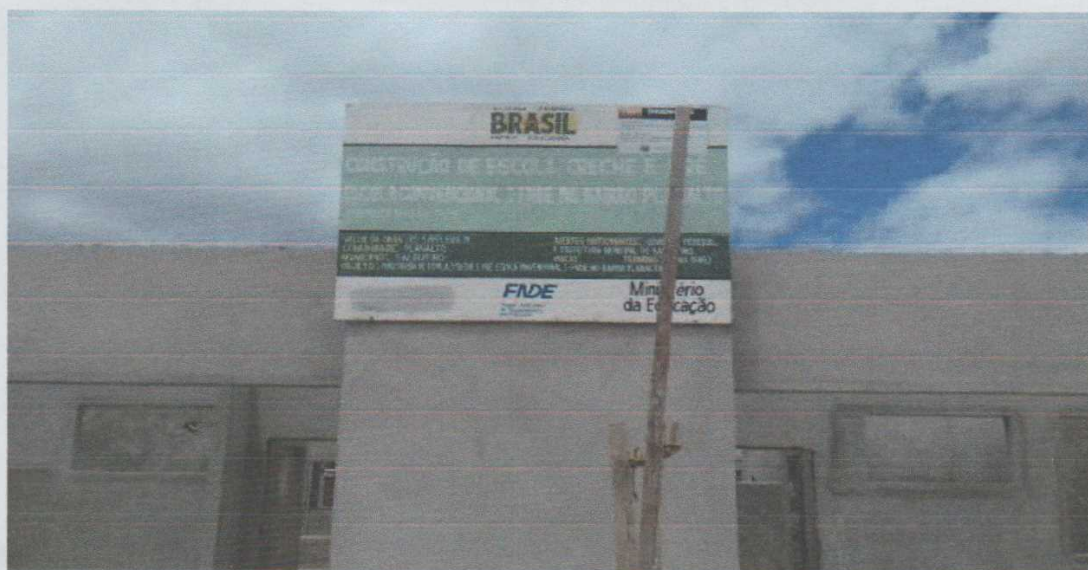
Figura 3 – Construção da creche do Planalto

Foi constatado durante o período das visitas que foram executados atividades como reboco que tinham sido aplicados sem antes a aplicação do chapisco, sendo diretamente no substrato. Apesar dos serviços, de medidas das esquadrias e da alvenaria terem executados de forma equivocadas a equipe de fiscalização da prefeitura trabalhou para que ficassem conforme os padrões exigidos pela prefeitura e de acordo com as normas.

Outro problema bem nítido nesta construção foi o salto de etapas importantes, como o reboco ser antes da cobertura, como mostra a (Figura 03) e (Figura 3.1).

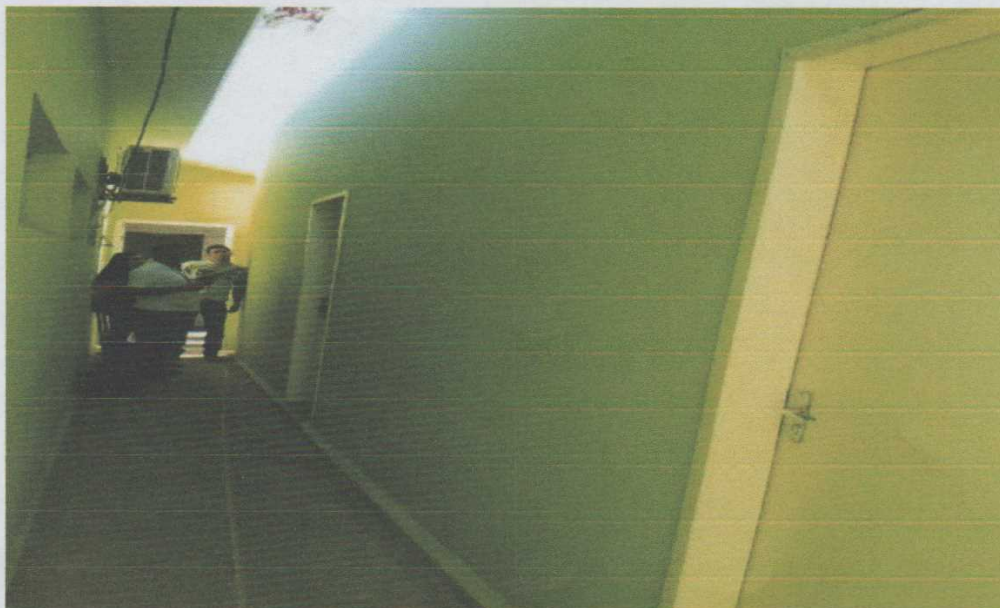
Figura 4 – Medição na policlínica

De acordo com o projeto que foi utilizado para a verificação da medição do estabelecimento e segundo as medidas por nós tiradas, constatou – se um equívoco nas medidas anteriores as quais foram corrigidas com o novo levantamento realizado (Figura 4) e (Figura 4.1).

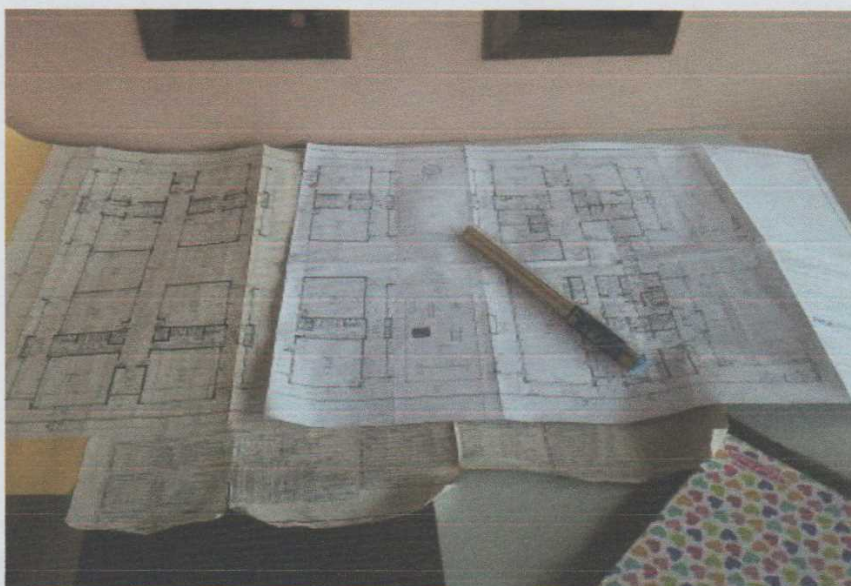
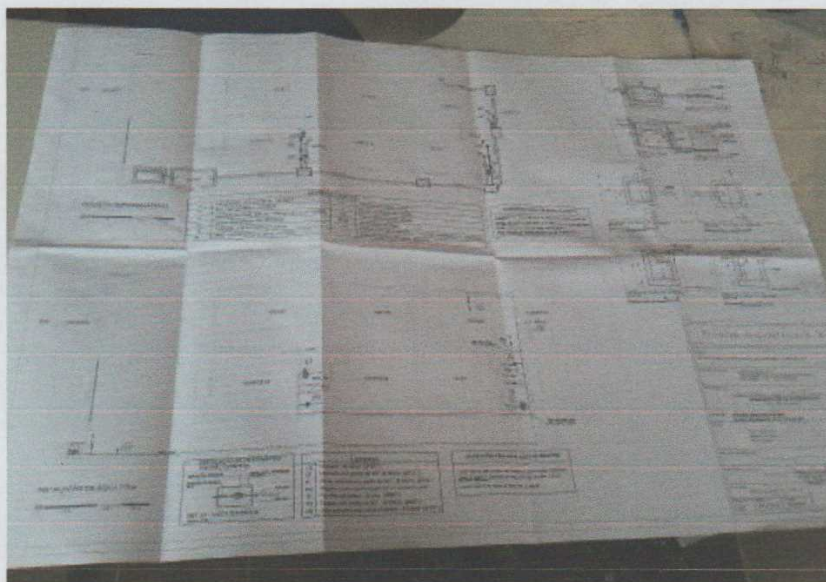
Em conjunto com os demais estagiários da área que ali estagiavam e com o auxílio de um Arquiteto e Urbanista, Clésio J. Cordeiro da Silva, foram analisados (Figura 5) e (Figura 5.1) os projetos referentes a pontos comerciais e casas residenciais mandados para a prefeitura de Salgueiro, com o objetivo de aprovação.

Nos projetos analisados foram encontradas algumas pendências nas plantas pertinentes ao projeto arquitetônico executivo e que devem ser adequadas conforme as legislações pertinentes: Plantas de situação, locação, planta baixa, cortes e fachadas, instalações hidráulicas e sanitárias.

“Os três lavabos estão com larguras inferiores ao mínimo permitido de 1,20m.”

“Não estão representadas no projeto as janelas de nenhum dos banheiros”

“Não existe diferenciação de espessura de linha no desenho. Não se pode identificar o que está em corte e o que está em vista”.

“A localização do prédio em seu lote deve estar presente na planta de locação e coberta. Os recuos laterais, frontais, e posteriores devem estar representados. Consta no projeto em questão apenas a planta de coberta. Retificar”;

“Na planta de coberta deve-se indicar o tipo de telha e as devidas inclinações das águas de coberta. Deve-se incluir a representação de norte.”

“As instalações hidráulicas e hidrossanitárias devem seguir as normas da NBR 5626 atendendo a parte de simbologia hidráulica, tubulação pelo piso e paredes, indicação de prumadas, representação ou indicação das peças sanitárias, etc.”.
