**INSTITUTO FEDERAL DE EDUCAÇÃO, CIÊNCIA E TECNOLOGIA DO SERTÃO
PERNAMBUCANO
CURSO DE BACHARELADO EM ENGENHARIA CIVIL CAMPUS
SERRA TALHADA**

**ANÁLISE DE MANIFESTAÇÕES PATOLÓGICAS EM
FACHADAS RESIDENCIAIS**

Trabalho de Conclusão do Curso de bacharelado em Engenharia Civil do Instituto Federal de Educação, Ciência e Tecnologia do Sertão Pernambucano, Campus Serra Talhada, como requisito para obtenção do título de Engenheira Civil.

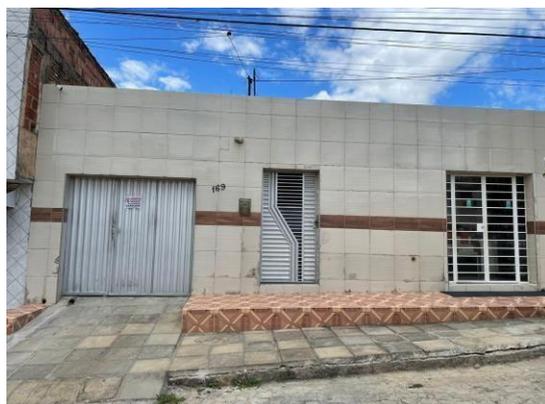
Figura 13: Residência 1.

Nas Figuras 25 e 26, pode-se observar manchas escuras d'água na cerâmica da fachada encontrada na residência 1 e 4.

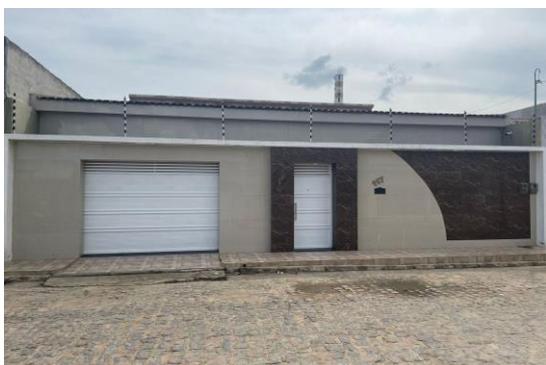
Figura 15: Residência 3.

Nas Figuras 29 e 30 são apresentadas manchas de infiltrações e fissuras. Tais fenômenos foram encontrados na residência 3.

Taha (2012), as fissuras de retração surgem devido à secagem rápida da argamassa e às interações entre os materiais da parede. Esses problemas incluem retração hidráulica e contração térmica, como ilustrado na Figura 21. Essas fissuras criam canais que permitem a entrada de água da chuva, o que intensifica os problemas patológicos visíveis tais como a presença de bolor encontrado nessa residência.
