RELATÓRIO FINAL DE ESTÁGIO

Relatório de Estágio Supervisionado
apresentado ao curso Técnico Médio
Integrado em: Edificações do IF Sertão
PE – Campus Salgueiro, como requisito
parcial para obtenção do título de técnico.
Orientador (a): Mauro Farias Júnior
Supervisor (a): Maurílio Sampaio
Carvalho
Período: 24/maio a 09/agosto de 2017

3.1 – VISTORIA E LEVANTAMENTO DO ESTÁDIO CORNÉLIO DE BARROS

3.4 – FISCALIZAÇÕES DAS CONTRUÇÕES DAS CRECHES DE SALGUEIRO

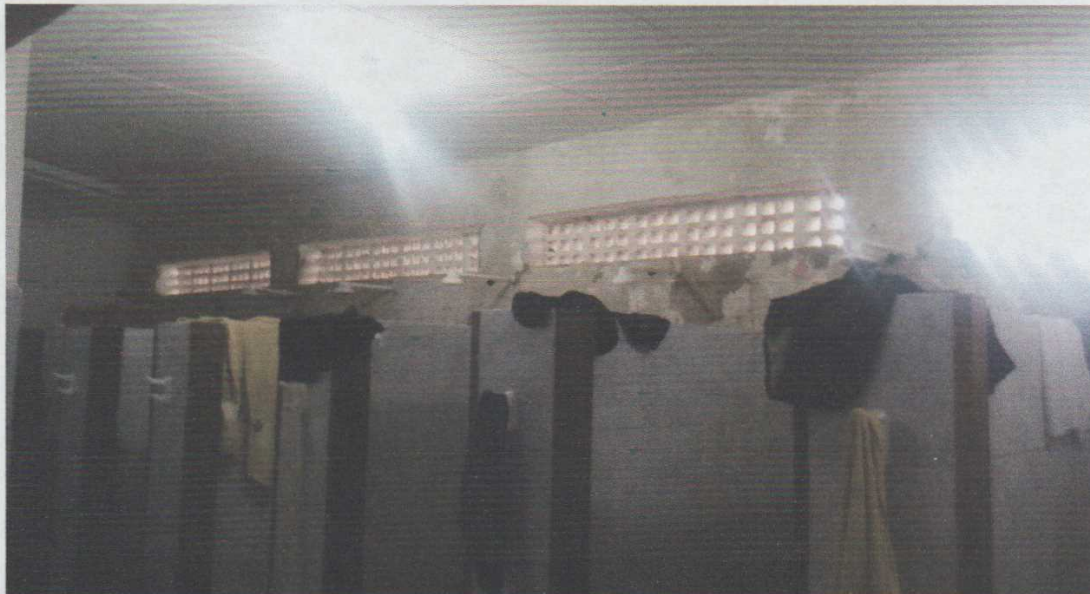
Figura-3 vestiário do estádio Cornélio de Barros

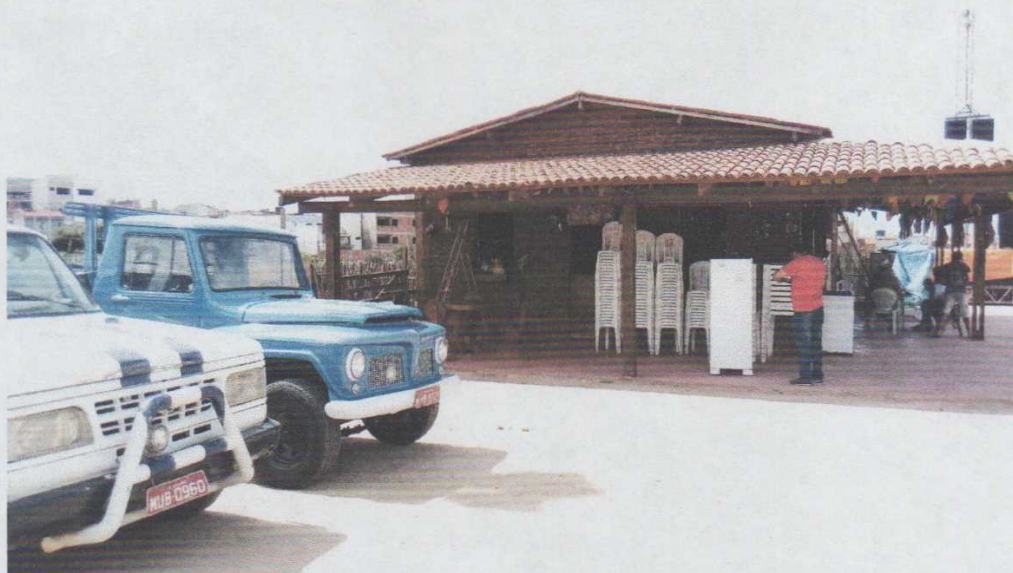
Nesta atividade elencada, foi feito um levantamento do prédio da casa do sanfoneiro (figura-2) para a construção de uma nova cercado de um maior alcance para abranger um número maior de pessoas nas festas locais.

Figura-4 casa do sanfoneiro
